Energimærkning for følgende ejendom:

Adresse: Herluf Trolles Vej 158
Postnr./by: 5220 Odense SØ
BBR-nr.: 461-689760-001
Energimærkning nr.: 200039967
Gyldigt 5 år fra: 28-10-2010
Energikonsulent: Frank Borkfelt
Programversion: Energy08, Be06 version 4

Energimærket omfatter 6 stk. dobbelthuse på ejendommen Herluf Trolles Vej 160-190, Odense. Der er udarbejdet særskilt energimærke for enfamiliehusene. Ejendommen er en Andelsboligforening opført som blandet rækkehus- og enfamiliehusbebyggelse - opført i 1 plan i år 2006.

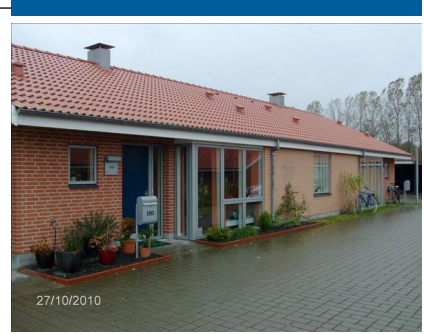
Loftadskillelse mod uopvarmet tagrum er isoleret med 250 mm mineraluld.
Loftlemmen er tætsluttende og isoleret med 30 mm fast polystyrenplade.

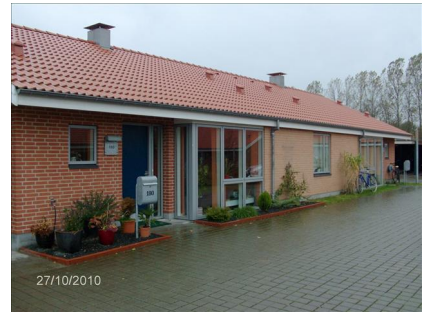
• Ydervægge

Status: Ydervægge er udført som 35 cm hulmur. Vægge består udvendigt af en halvstens teglmur og indvendigt af 100 mm letbeton. Hulrummet er jf. tegning isoleret med 125 mm mineraluld.
Bygningsdelen opfylder ikke nu gældende isoleringskrav, men det vurderes ikke rentabelt eller relevant, at efterisolere yderligere.

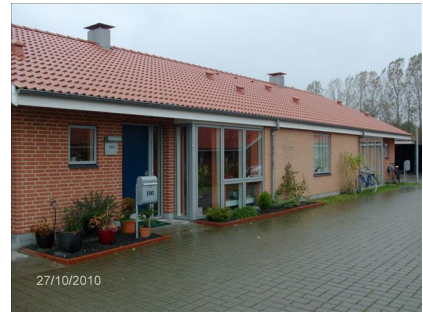
Status: Der er ikke installeret ventilationsanlæg i bygningen.
Der er naturlig ventilation i form af oplukkelige vinduer - samt vinduer med spalteventiler.
Der er mekanisk udsugning fra emhætte i køkken. Der er rumaftræk fra bryggers, bad samt køkken/stue.

Bygningen vurderes normal tæt, da konstruktionssamlinger ved loft og gulv, samt tætningslister i vinduer og døre er tætte.

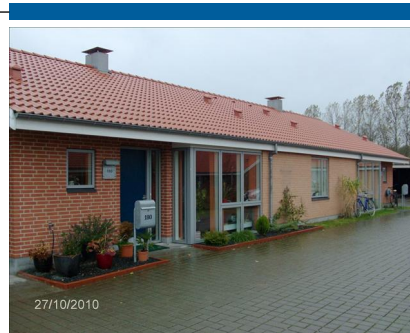
Status: Bygningen opvarmes med fjernvarme fra Fjernvarme Fyn. Anlægget er udført som direkte fjernvarmeanlæg i hver boligenhed, med fjernvarmevand i fordelingsnettet. Udfra måler aflæsninger i 1 boligenhed i et enkelt dobbelthus - er her beregnet en gennemsnitlig afkøling af fjernvarmevandet på ca 35 grader. Dette er tilfredsstillende, men ikke optimalt, idet der p.t. af regnes fjernvarme efter gennemstrømmet kbm. fjernvarmevand og ikke efter faktisk energiforbrug. Et generelt råd er, at have lav temperatur på flere radiatorer fremfor meget varme på få radiatorer. Det sikrer en bedre afkøling. Ligeledes anbefales det, at varmtvandstemperaturen holdes nede på ca 55 grader, men heller ikke lavere - pga risiko for bakterievækst i varmtvandsbeholderen.

Forslag 6: Isolering af uisolerede varme- og vandrør i teknikskab; Isolering af uisolerede tilslutningsrør til varmtvandsbeholder samt hovedrør med 20-30 mm isolering.
